**INFORMASI ESTIMASI TITIK BANGUNAN  
TERDAMPAK LETUSAN SEMERU  
BERBASIS DATA SATELIT PENGINDERAAN JAUH**  
PROV. JAWA TIMUR

### INFORMASI ESTIMASI TITIK BANGUNAN TERDAMPAK LETUSAN SEMERU BERBASIS DATA SATELIT PENGINDERAAN JAUH

LPN\_QR\_ERUPSI\_SEMERU\_JATIM\_20211216\_RILIS\_6

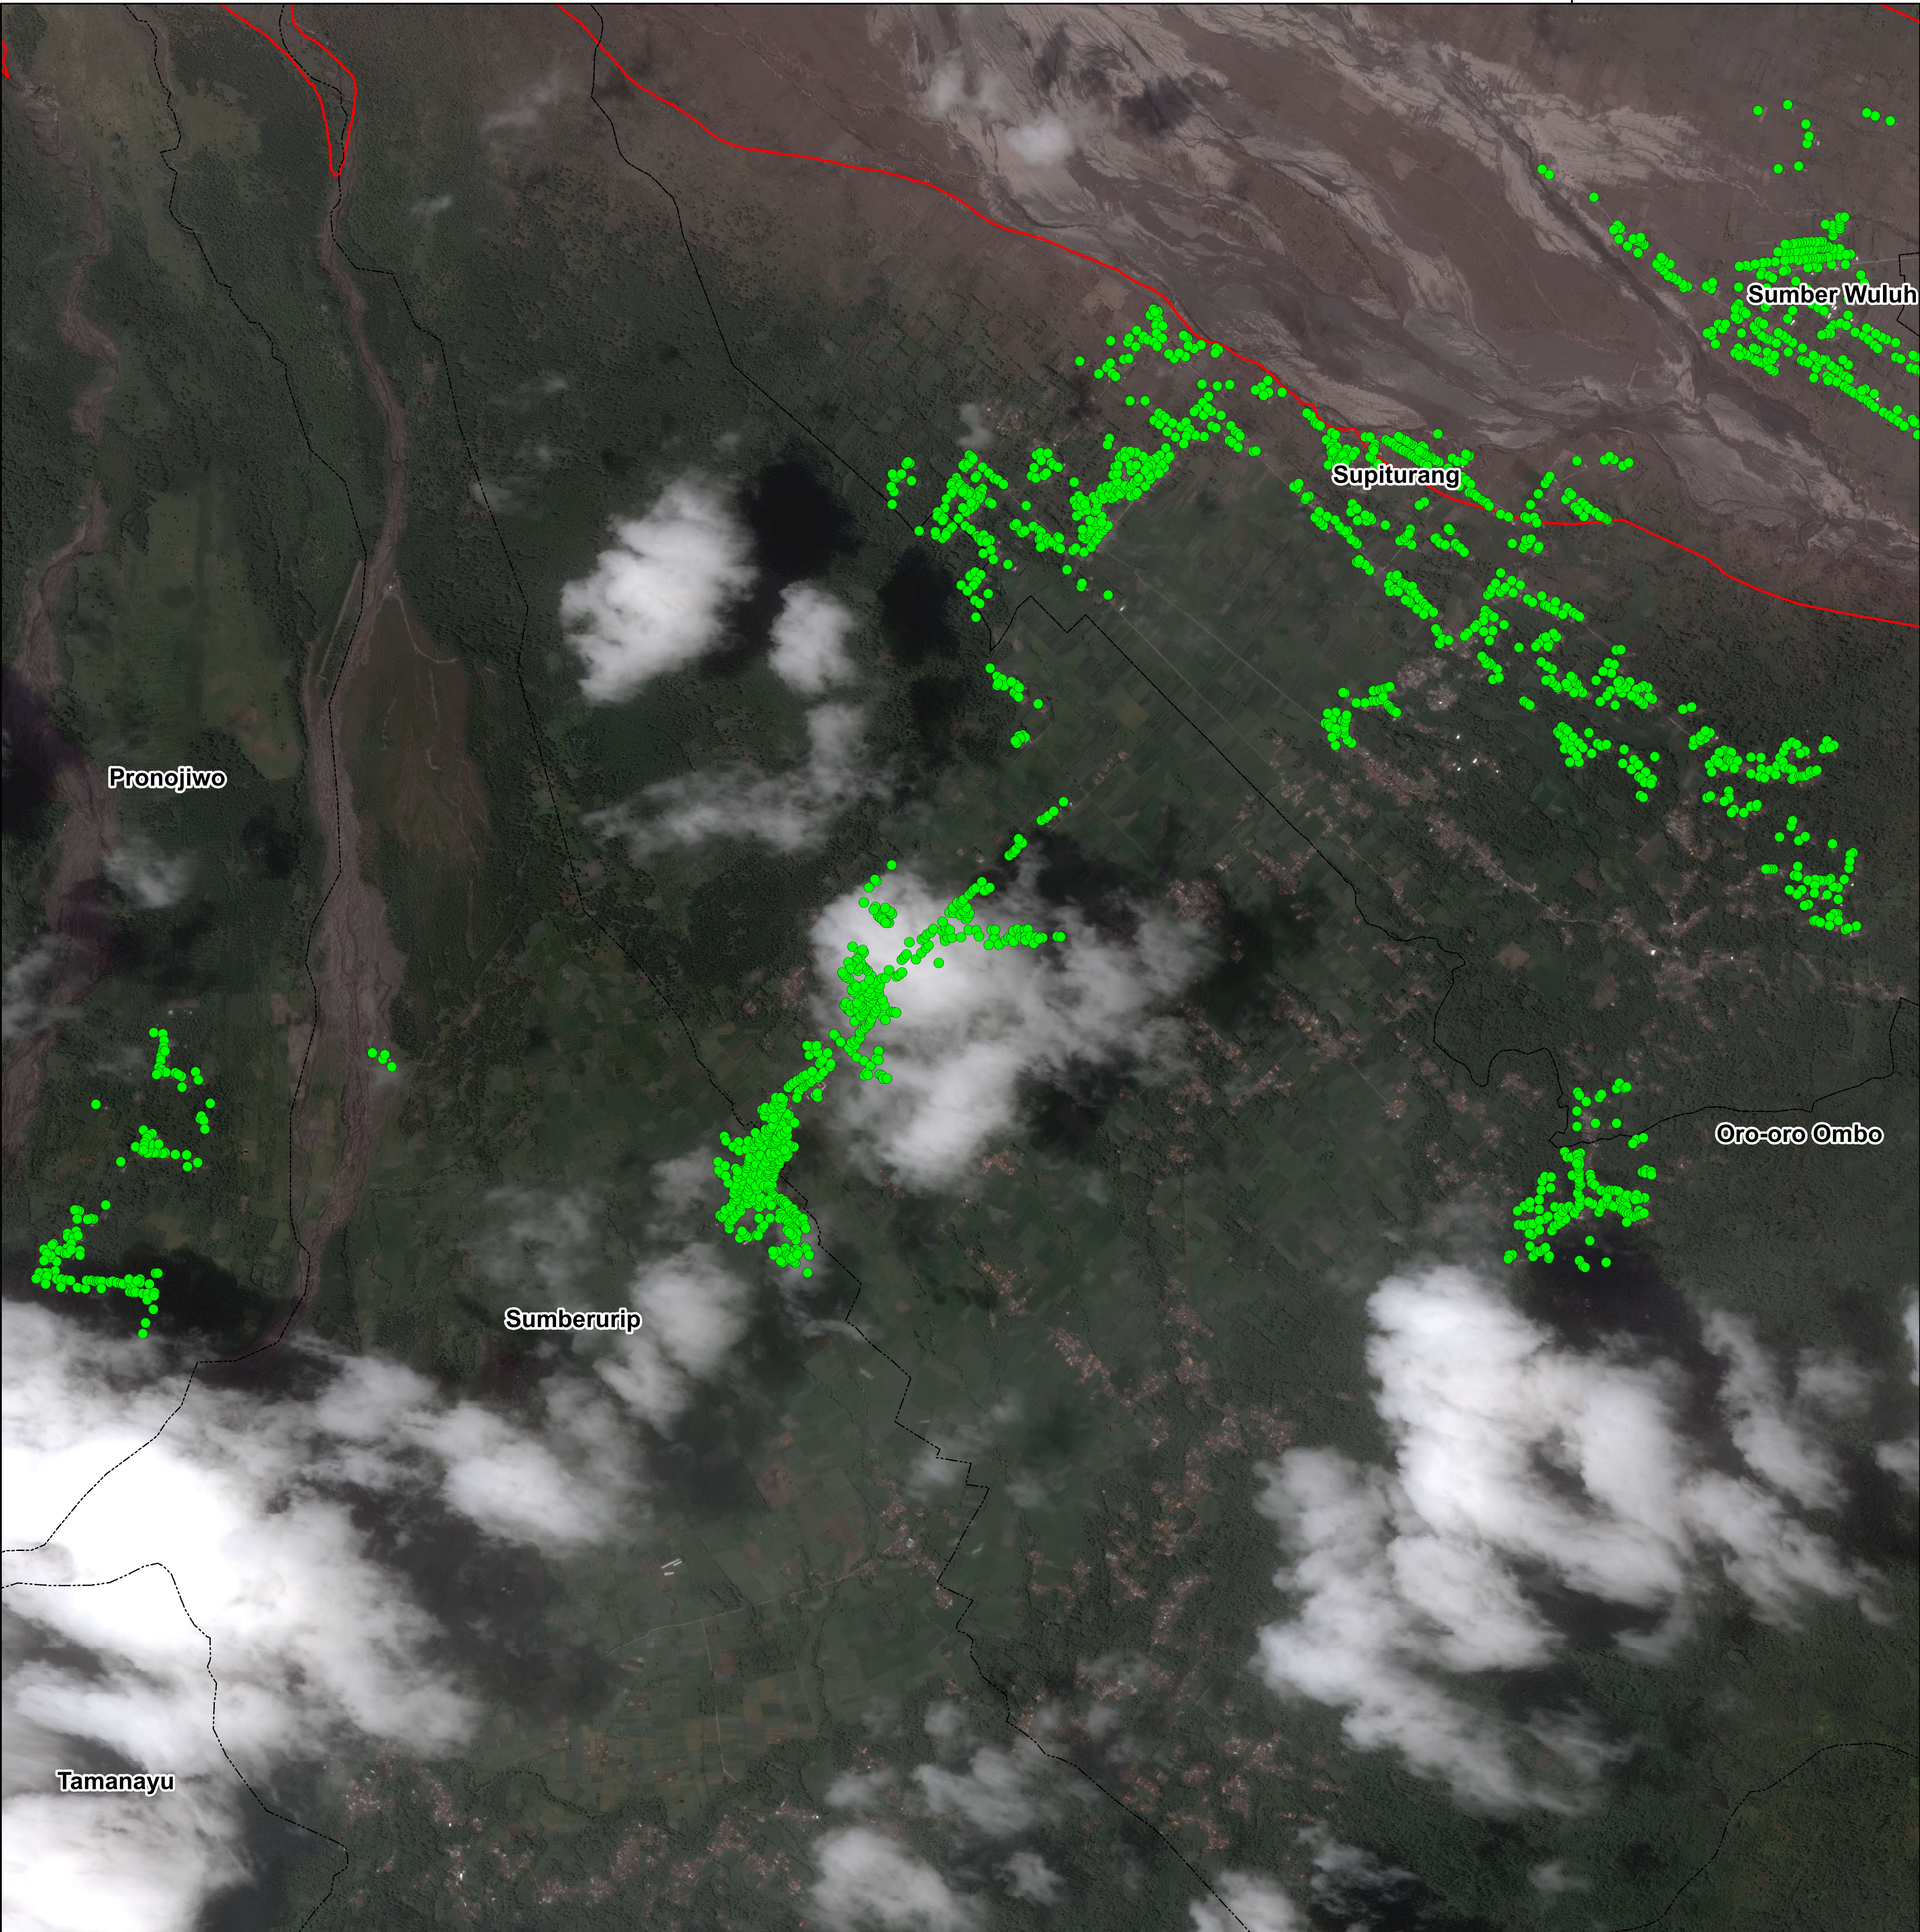
Informasi estimasi bangunan terdampak letusan Semeru diperoleh dengan menggunakan citra Pleiades sebelum kejadian pada tanggal 26 Juli 2020. Sedangkan untuk area terdampak lahar dengan menggunakan citra Pleiades sesudah kejadian pada tanggal 11 Desember 2021.

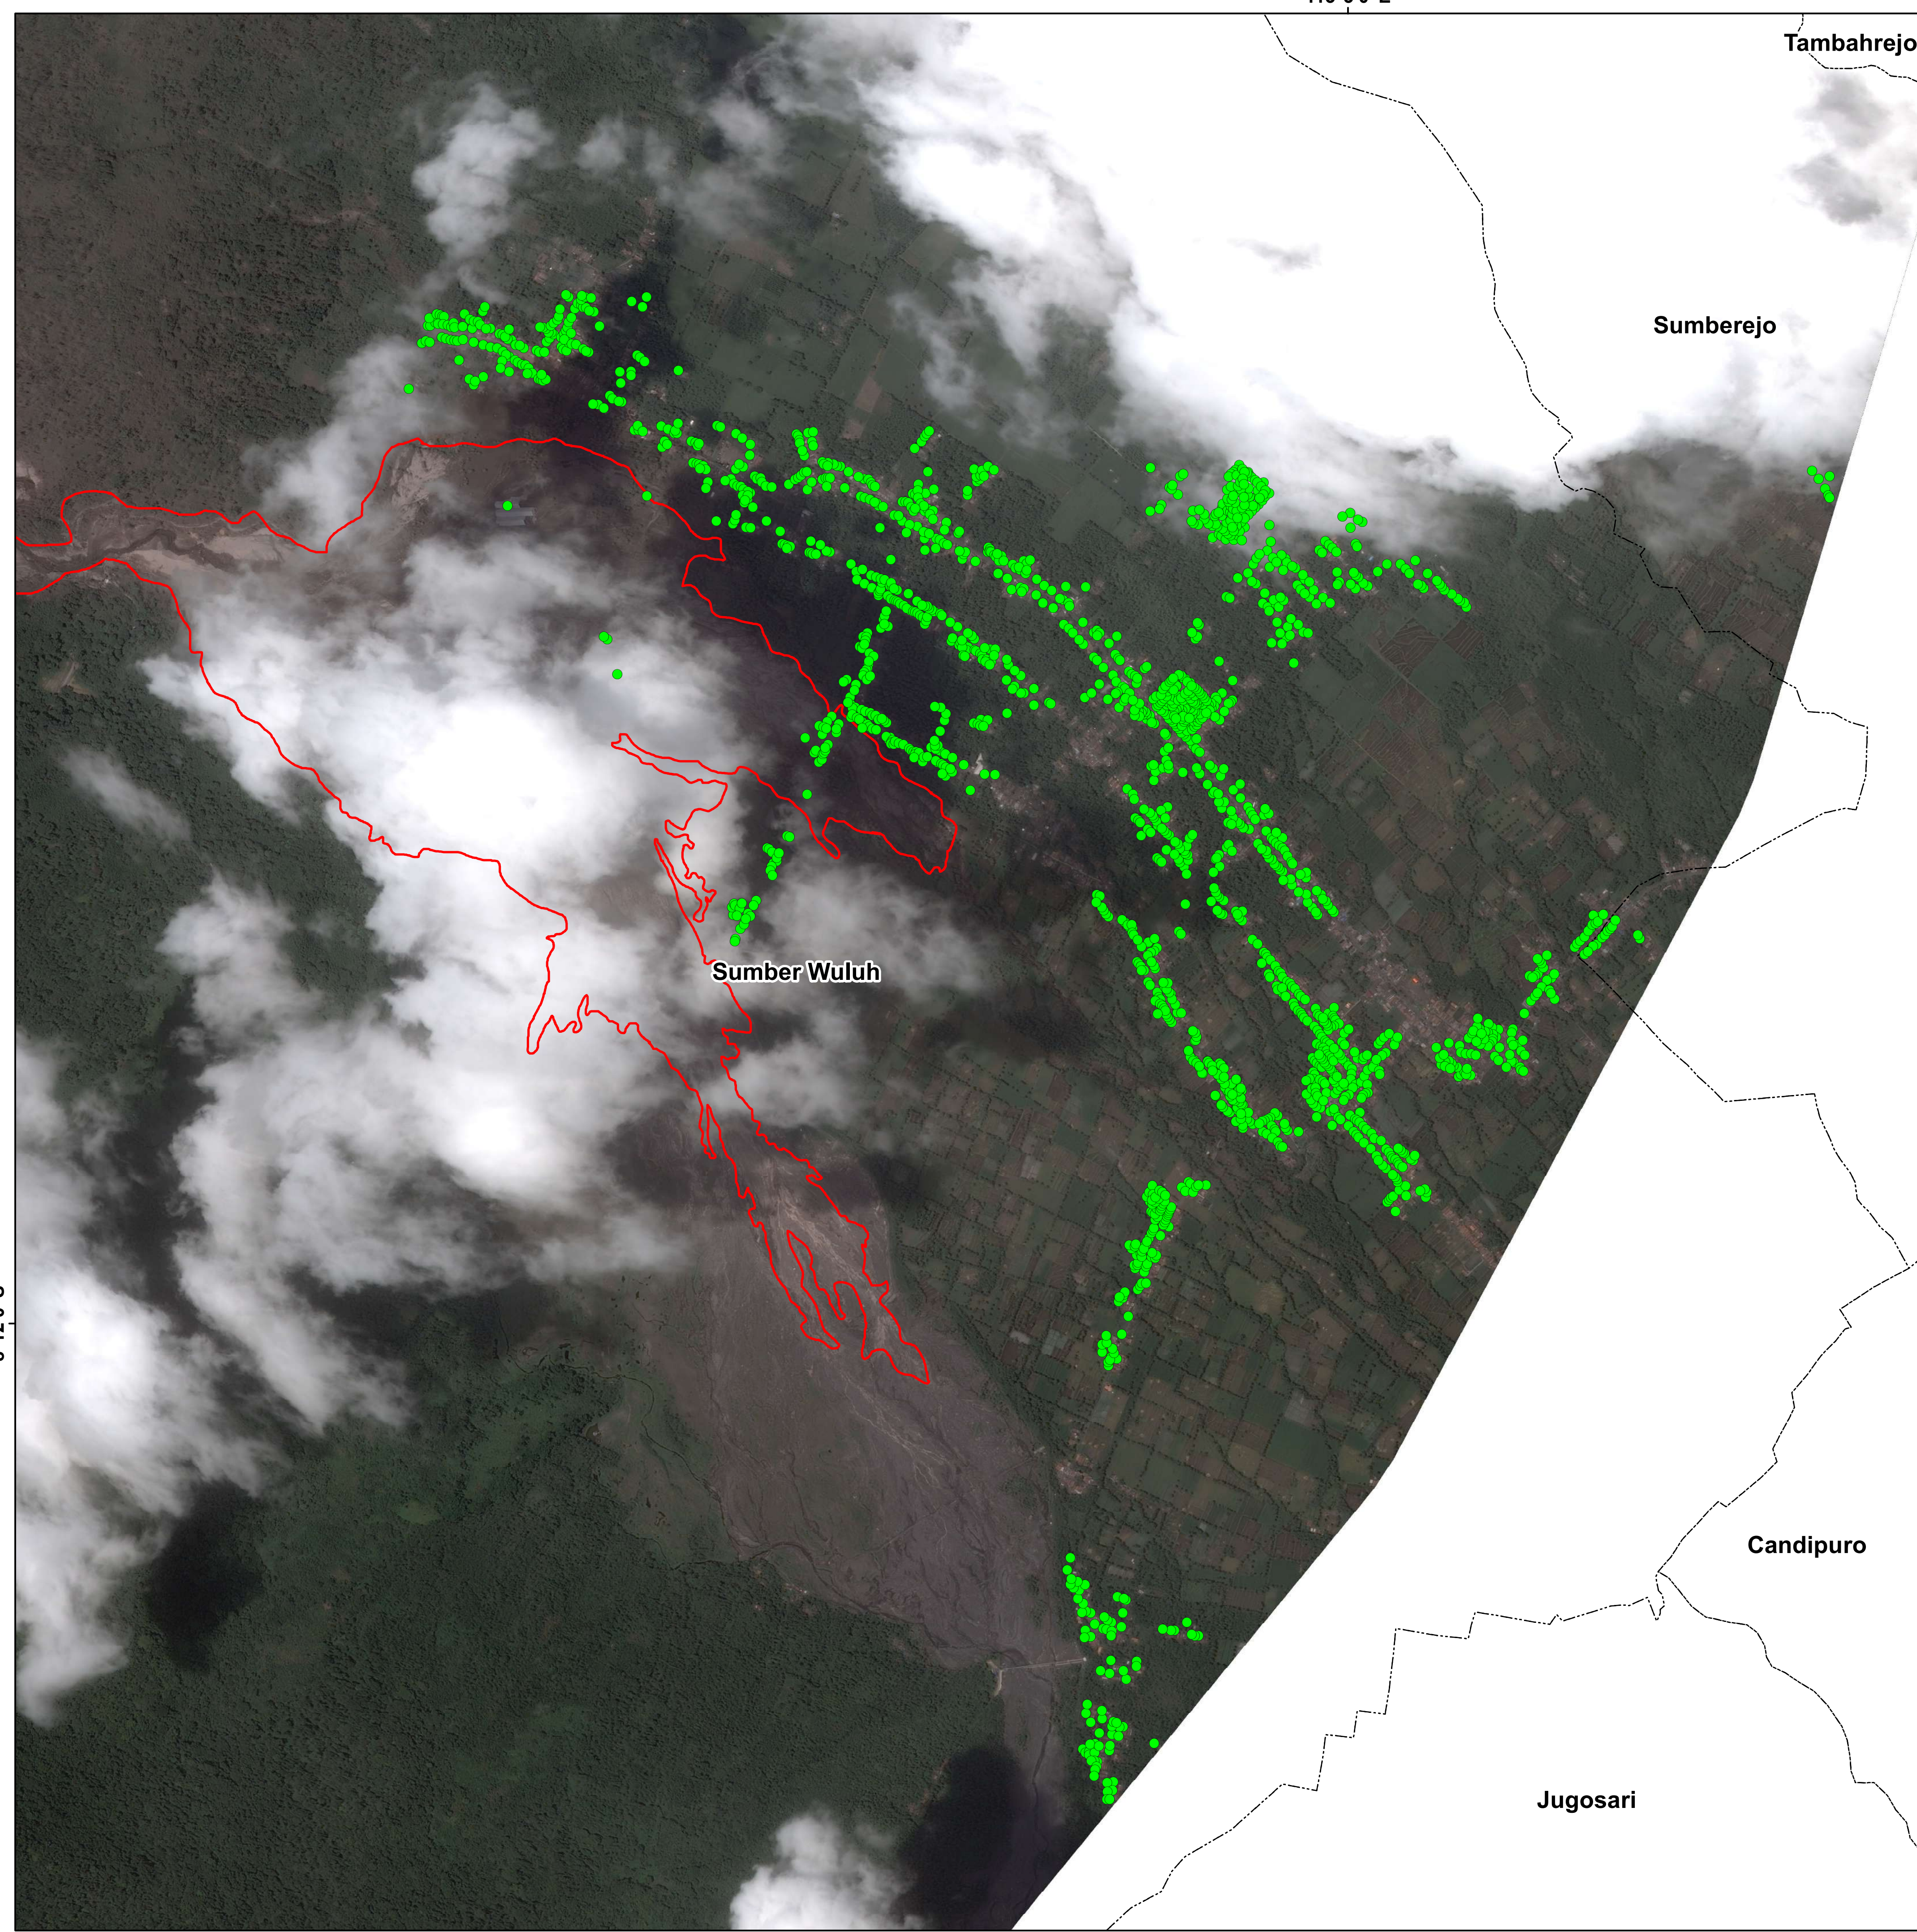
Informasi estimasi bangunan terdampak letusan Semeru diperoleh dengan menggunakan citra Pleiades sebelum kejadian pada tanggal 26 Juli 2020. Sedangkan untuk area terdampak lahar dengan menggunakan citra Pleiades sesudah kejadian pada tanggal 11 Desember 2021.

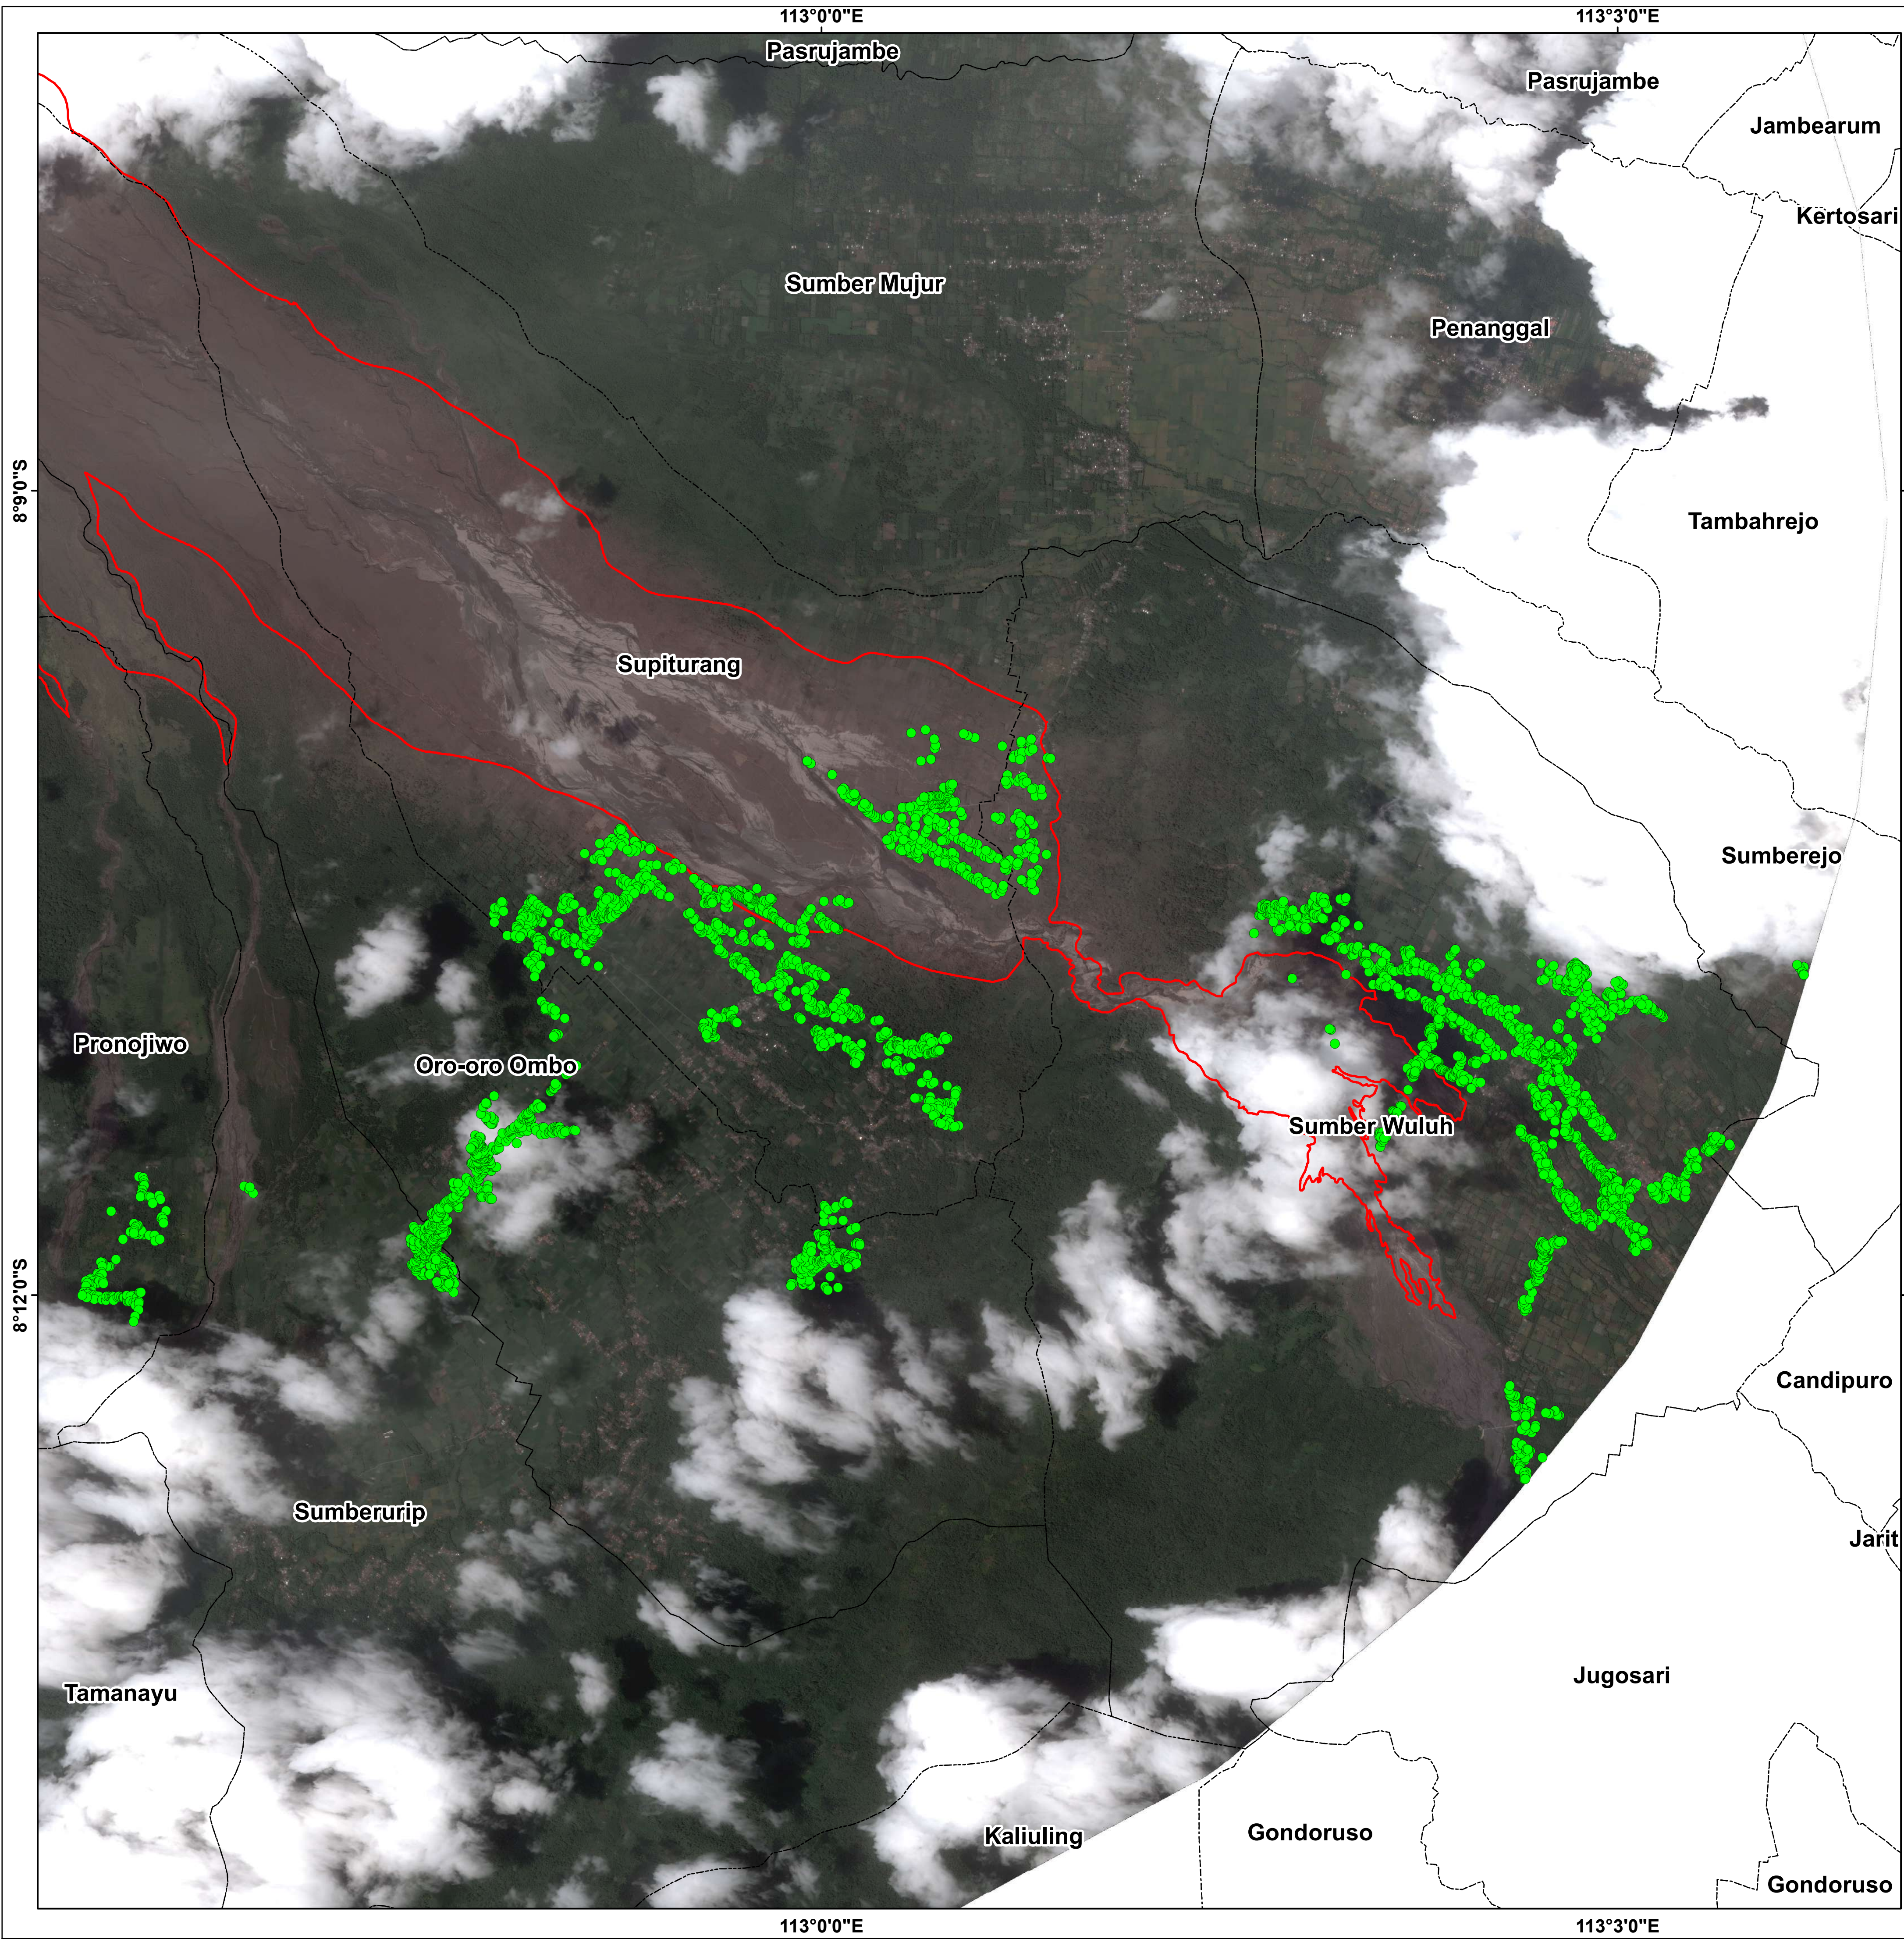
Informasi estimasi bangunan terdampak letusan Semeru diperoleh dengan menggunakan citra Pleiades sebelum kejadian pada tanggal 26 Juli 2020. Sedangkan untuk area terdampak lahar dengan menggunakan citra Pleiades sesudah kejadian pada tanggal 11 Desember 2021. Berdasarkan hasil didapatkan 3369 bangunan yang terdampak di Desa Supiturang, Sumberwuluh, Oro-oro Ombo, Sumberurip, Pronojiwo, dan Sumberejo.
